Dossier Technique Immobilier

Numéro de dossier : R.20.195.CORBEIL-ESSONNES
Date du repérage : 19/02/2020

Adresse : **67 rue de la Papeterie (appt : 43; cave : 10)**

Commune : **91100 CORBEIL-ESSONNES**

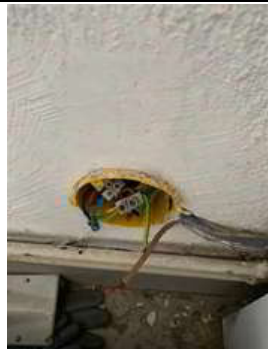
N° Article (1)	Libellé et localisation (*) des anomalies	N° Article (2)	Libellé des mesures compensatoires (3) correctement mises en œuvre	Photos
B7.3 d	L'installation électrique comporte au moins une connexion avec une partie active nue sous tension accessible. Remarques : Présence de connexion de matériel électrique présentant des parties actives nues sous tension ; Faire intervenir un électricien qualifié afin de remplacer les matériels présentant des parties actives nues sous tension

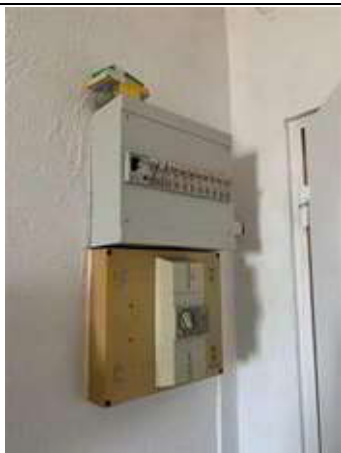
Photo n° PhEle001

B11 a1 L'ensemble de l'installation électrique est protégé par au moins un dispositif différentiel à haute sensibilité inf. ou égal à 30 mA.

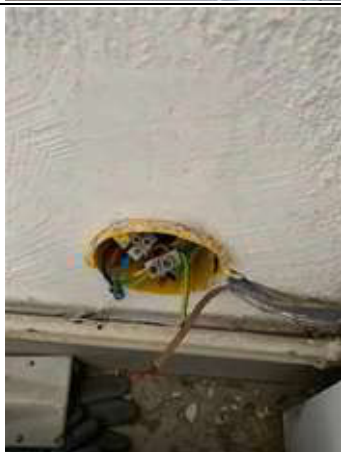
Photo PhEle002

Libellé de l'anomalie : B7.3 d L'installation électrique comporte au moins une connexion avec une partie active nue sous tension accessible.
Remarques : Présence de connexion de matériel électrique présentant des parties actives nues sous tension ; Faire intervenir un électricien qualifié afin de remplacer les matériels présentant des parties actives nues sous tension
